Boletim de Saúde Ambiental da Baía de Guanabara

A qualidade ambiental da Baía de Guanabara afeta diretamente a vida dos mais de 8,5 milhões de habitantes que vivem nos municípios do seu entorno e demais cidades que convivem diariamente com este cartão postal. Este Boletim apresenta as condições atuais da saúde ambiental e reforça a necessidade da recuperação e conservação da Baía para estimular os usos de recursos hídricos de qualidade.

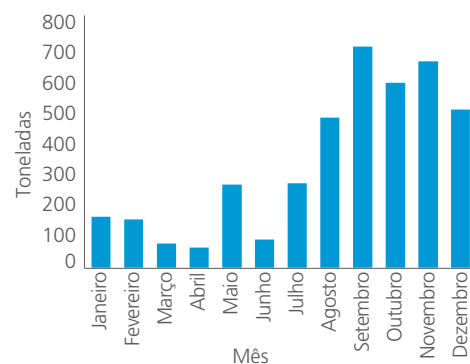
Contenção de lixo pelas Ecobarreiras em 2016

Contenção de lixo pelas Ecobarreiras.
Fonte: INEA, 2017.

A coleta e a disposição adequada de lixo é outro problema persistente na Baía de Guanabara e seu entorno. Sem gestão de resíduos sólidos adequada, toneladas de lixo acabam no espelho d'água da Baía, impactando negativamente a saúde, as atividades recreativas, turismo, pesca e o meio ambiente. Ecobarreiras estão contendo o lixo flutuante ao longo dos últimos dois anos nos principais tributários da Baía de Guanabara. A implementação de 17 ecobarreiras foi concluída em agosto de 2016. Enquanto elas evitam que parte do lixo chegue à Baía, é ainda importante a disposição adequada do lixo nos municípios para que os resíduos não atinjam os rios.
